Ofício SEEB-MA nº45/2012

Ofício 072/2012
GAB/COMDEC

Laudo Técnico

O imóvel inspecionado está localizado a Avenida Getúlio Vargas, nº 404, no Centro – Imperatriz – MA.

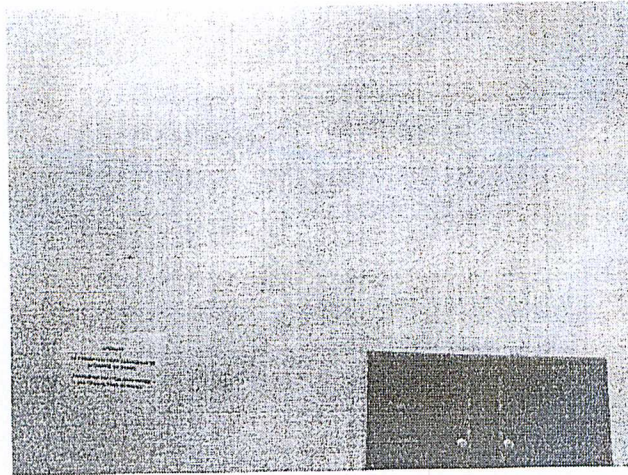
- a. Rachaduras e fissuras nas paredes, vigas e pisos (Foto 01, 02, 03, 04 e 05).
- b. As paredes e forro encontram - se com infiltrações (Foto 06 e 07).
- c. Os portões não fecham devido as deformações das vigas (Foto 08).

Foto 01 – Fissura na parede

Logo, conforme o resultado da avaliação, propomos que haja reparos nos danos do imóvel, corrigindo as falhas, adequando os seus ambientes e instalações, para que fique em conformidade com as regulamentações técnicas e de segurança.

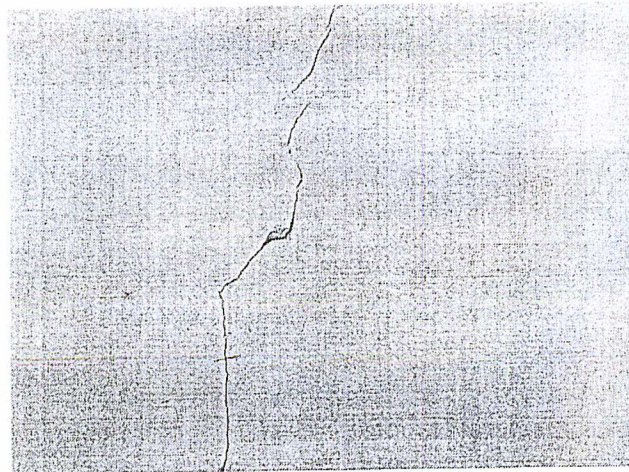
Foto 02 – Rachadura na parede

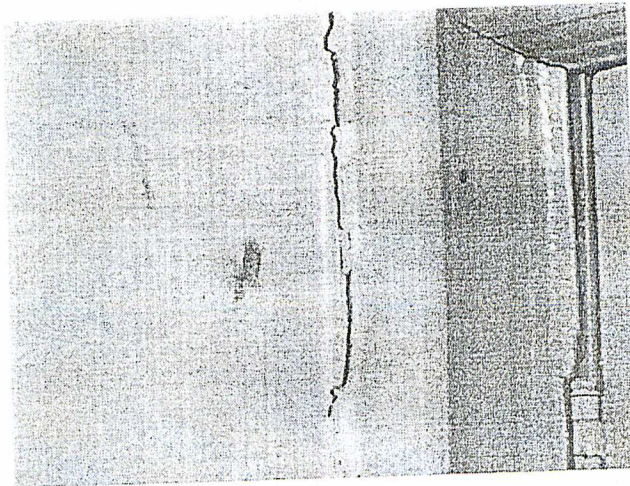
Foto 03 – Rachadura na parede

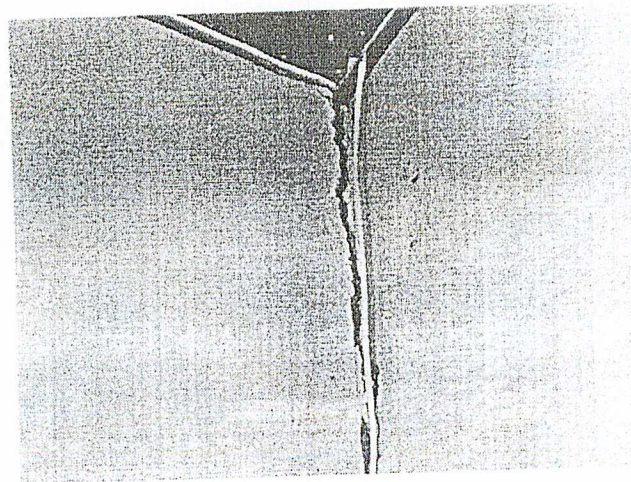
Foto 04 – Rachadura na parede

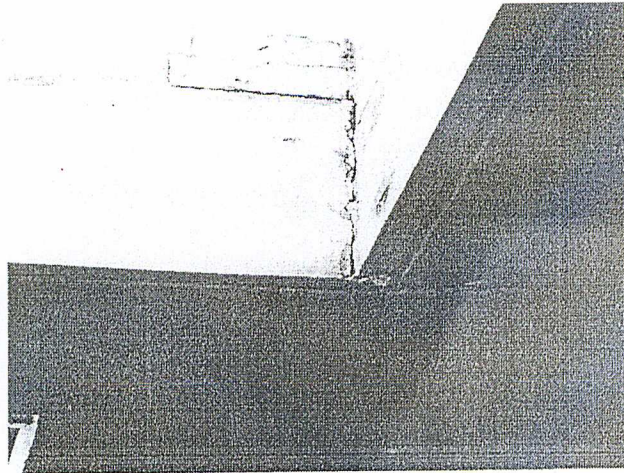
Foto 05 - Rachadura na viga

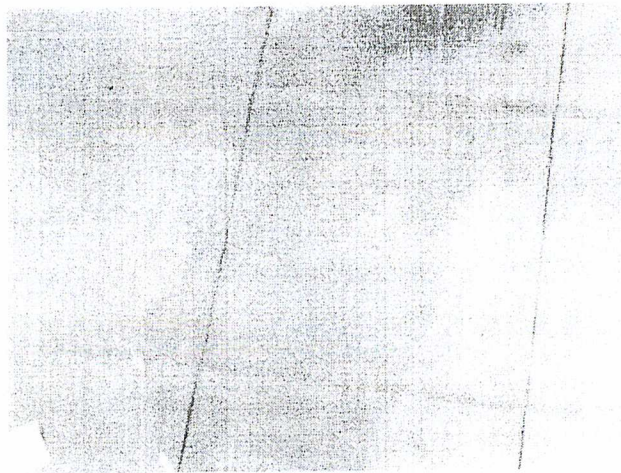
Foto 06 - Infiltração no piso

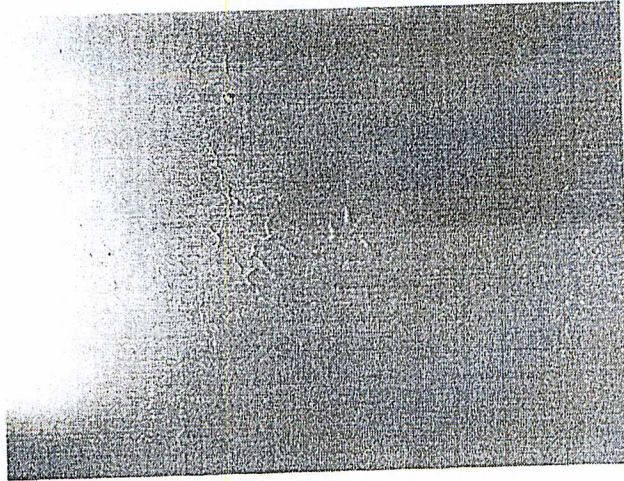
Foto 07 – Infiltração o forro

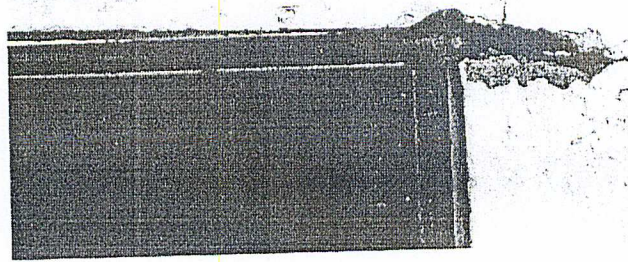
Foto 08 – Os portões não fecham devido as deformações das vigas

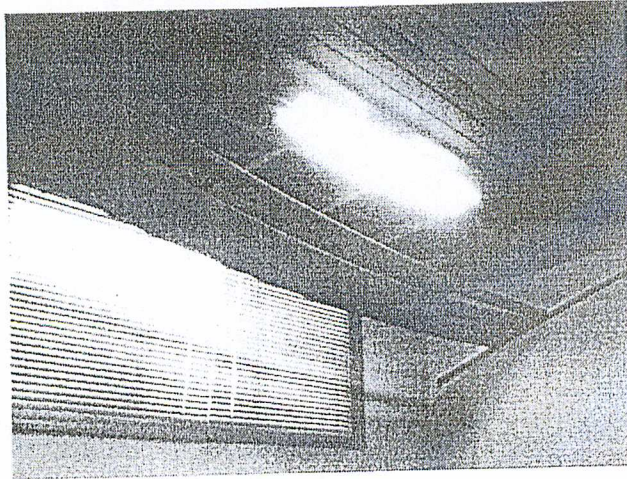
- d. No local ha dois tipos de forro, sendo um de gesso e outro de madeira. O primeiro está com rachaduras e o outro está parcialmente destruído (Foto 09).
- e. Alguns pontos do prédio encontram – se com cupins, necessitando de uma dedetização (Foto 10).

Foto 09 – Forro parcialmente destruído.

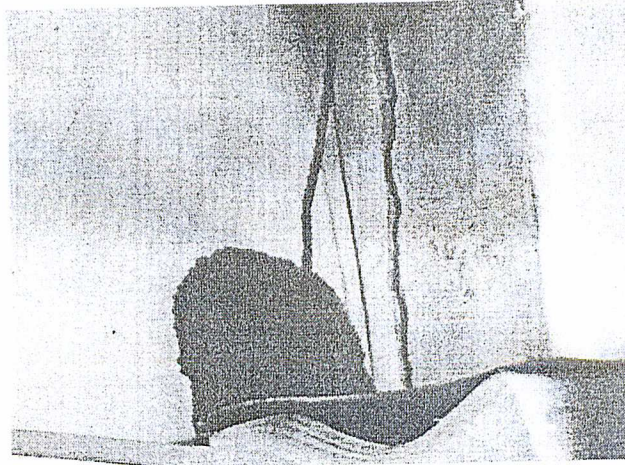
Foto 10 - Pontos do prédio que encontram – se com cupins
